印旛沼流域情報マップ

千葉県・印旛沼流域水循環健全化会議

"印旛沼流域情報マップ-治水・利水編-"は、印旛沼とその流域で行われてきた治水や利水についての情報を地図上で示したものである。

付図 印旛沼流域情報マップ-治水・利水編-  
印旛沼流域の治水・利水施設

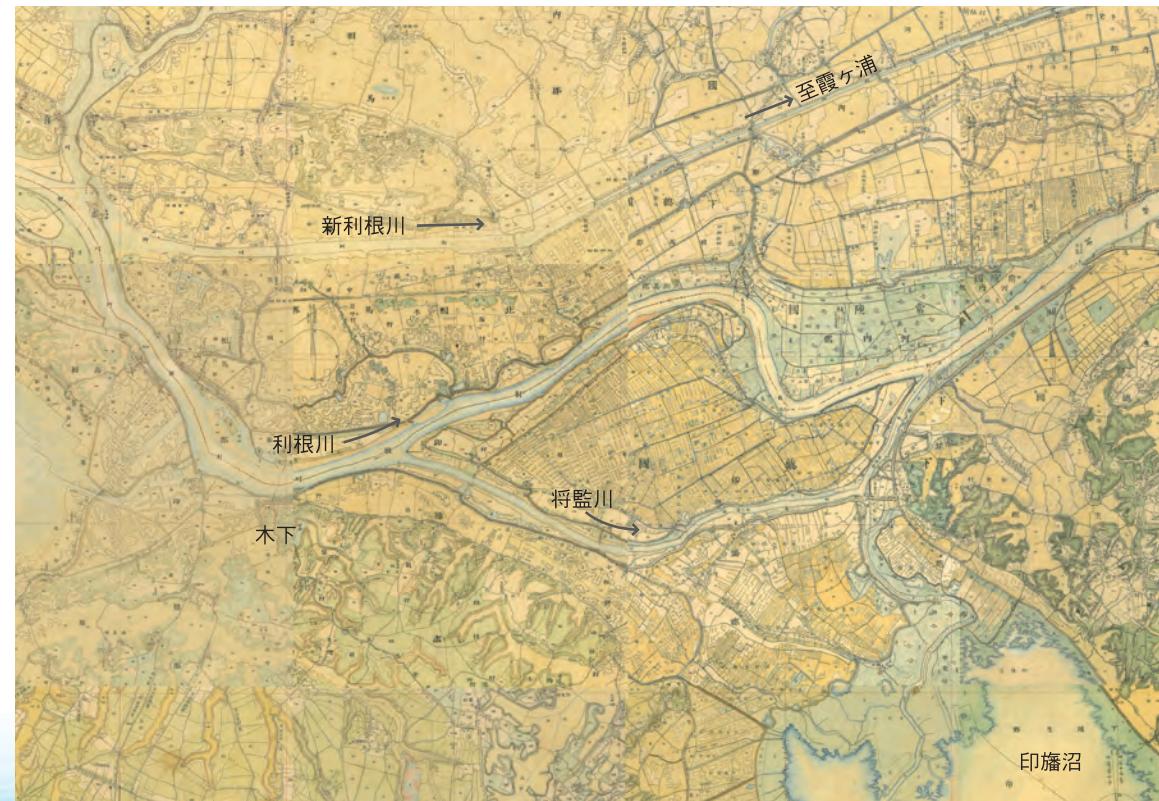
### 明治時代初期の新利根川と将監川の姿

東遷事業後(1654)の利根川の洪水と深いかかわりがあった印旛沼の治水対策は、寛文2年(1662)から始められた。布川・布佐間で利根川を締め切り、「新利根川」を掘削して利根川の水を霞ヶ浦に流すことで印旛沼および隣接の手賀沼の水害を防ぐとともに、新田開発がもくろまれた。しかし、水深が浅く舟運が困難であること、河道が直線的で遊水機能が乏しく溢水を繰り返したことから、同9年(1669)には新利根川を廃川とし、利根川の流れは旧河道に戻された。

延宝4年(1676)に利根川の水の一部を分流させる将監川が開削された。この工事は、印旛沼を利根川の遊水池にして付近一帯の水害を防止するもので、木下から長門川まで掘られた。

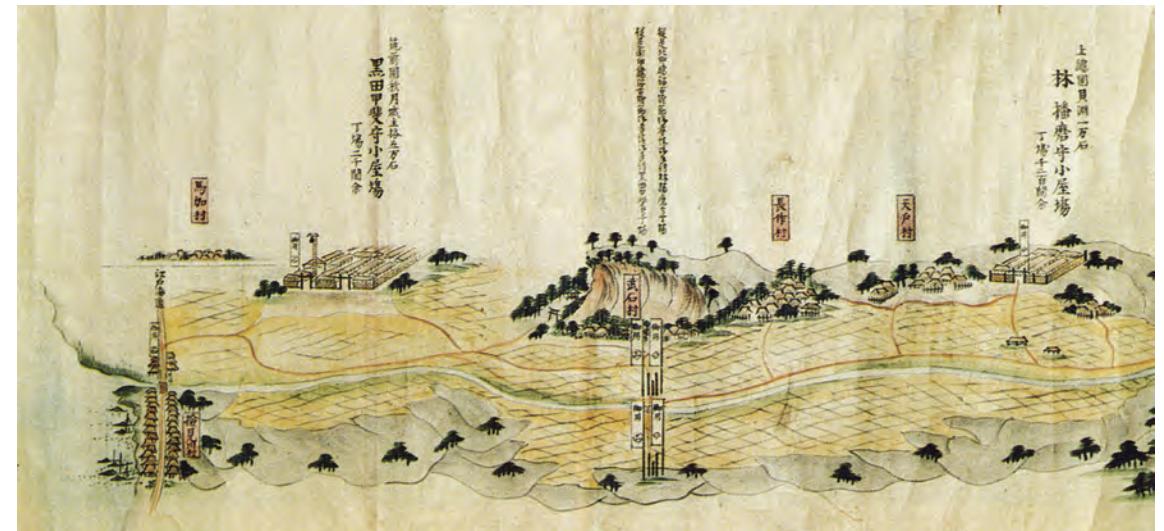
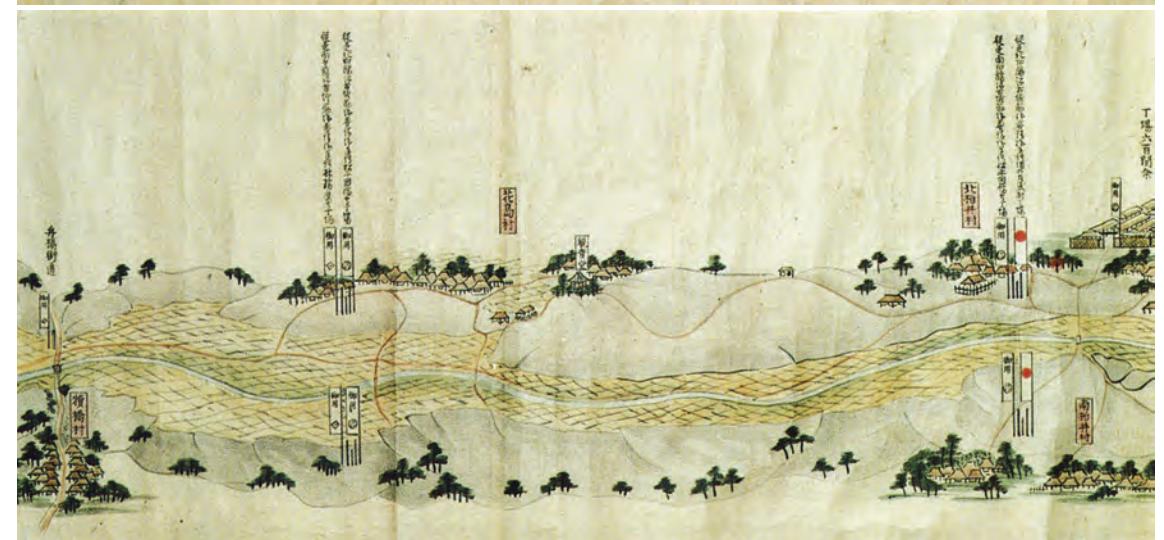
#### ■ 印旛沼堀割普請所絵巻の部分(天保14年(1843)頃)

利根川の水が印旛沼に逆流し、甚大な水害が続く事態を開いた、新田開発・舟運のため、印旛沼の水を検見川村の方向に導き、江戸湾(東京湾)に落す疎水路の開削が江戸期に三度試みられたが、全て失敗に終わった。

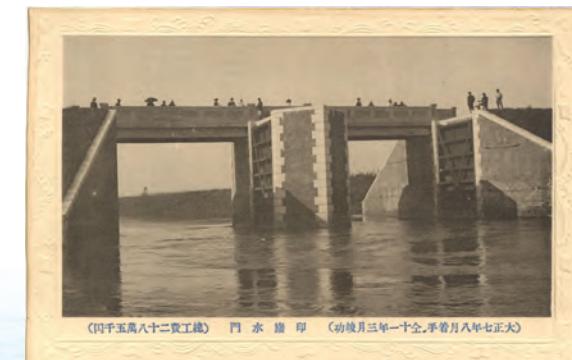
■印旛水門の完成を記念した写真

印旛沼は、利根川の治水対策上、遊水池として位置づけられている限り、水害は不可避であった。水害から逃れるために最初に手をつけられた対策は、明治43年(1910)の利根川の大出水を受けて計画されたものであり、利根川の派川である将監川を締め切り廃川とともに、長門川が利根川に合流する河口に水門を設けて、利根川からの洪水の逆流を防ぐことであった。その後、将監川の締切りと印旛水門(安食水門)の工事が大正11年(1922)に完成した。

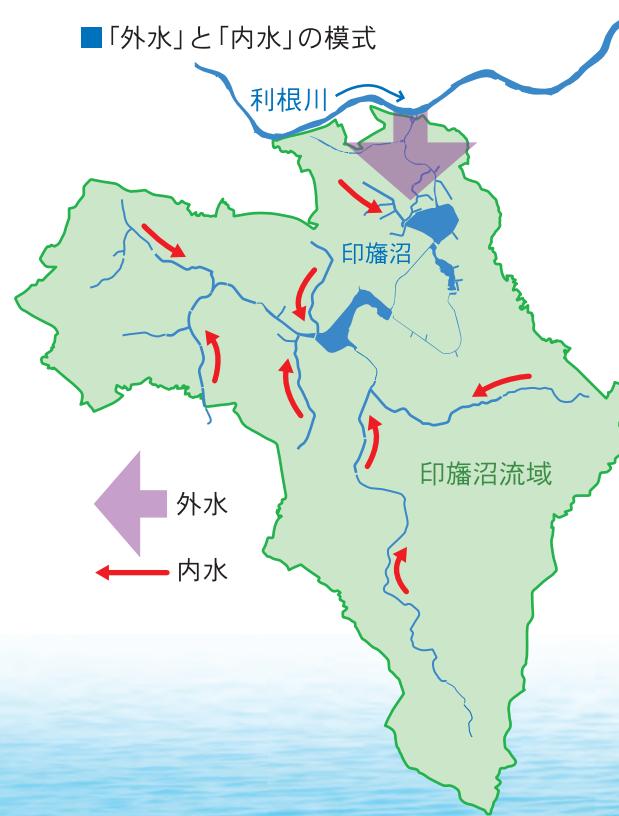
#### 「外水」と「内水」の模式

大正11年(1922)に長門川合流点に印旛水門(安食水門)が設けられるまでは、利根川の水は、増水のたびに印旛沼へ逆流し、印旛沼周辺地域は浸水した。水が元の水位に戻るまでには長時間要し、稲作の被害は甚大であった。この洪水を農民は「外水」と呼び、恐れていた。大正2年(1913)発行の『印旛郡誌』には次のような記述が見られる。

印旛水門が設けられた大正11年(1922)からは、増水による利根川の水は、印旛沼に逆流しなくなったが、印旛沼流域内部での洪水、つまり「内水」には悩まされ続けることになった。

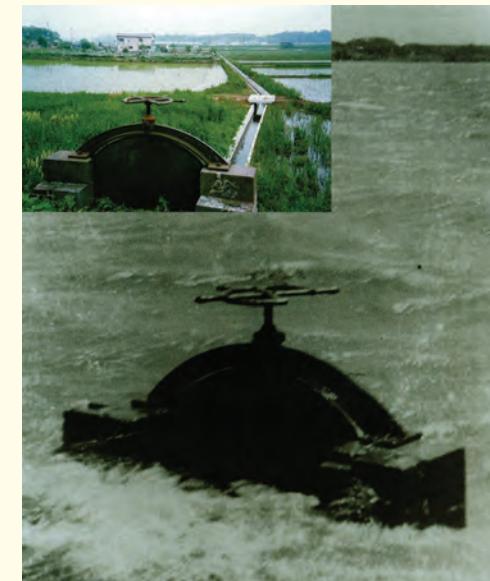
A 昭和16年奈良戸水門  
(左上は、当時のまま残る水門の様子)

洪水発生時	水位		浸水耕地面積
	利根川	印旛沼	
昭和16年7月	Y.P.+9.02m	Y.P.+5.45m	4900ha

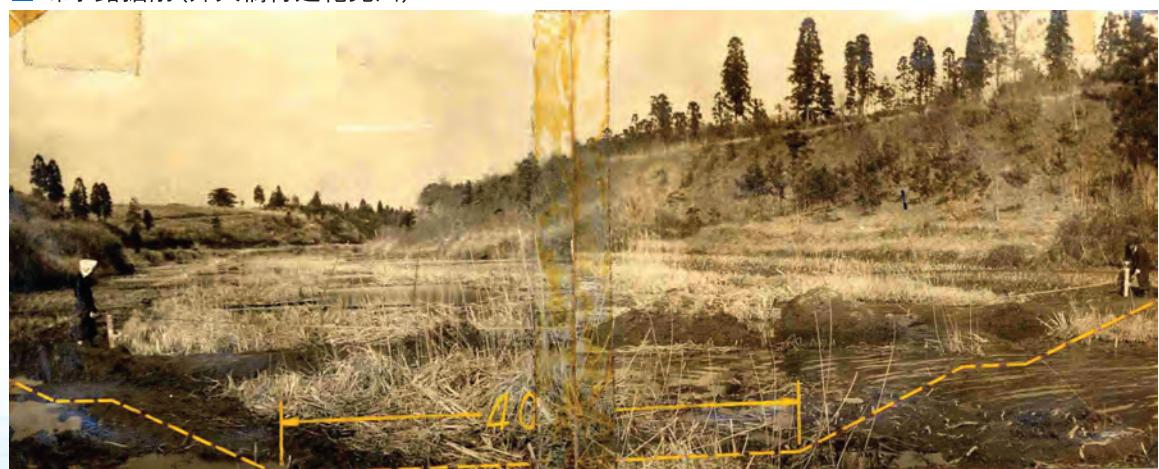
### ■ 疏水路掘削(弁天橋付近花見川)

疏水路 ..... 印旛沼の水を東京湾に排水するために開削した水路。
